Energiemonitoring Region Coburg

1.Kurzbericht

Gunter Angermüller

Schulstraße 22

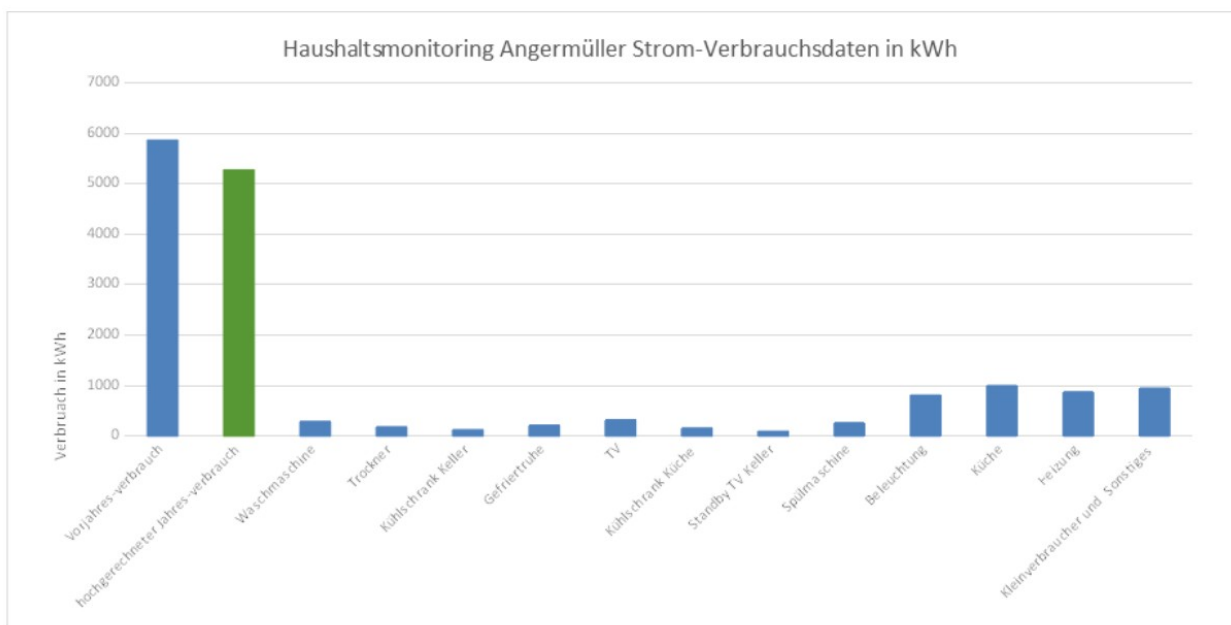
Zur detaillierten Auswertung des Stromverbrauches, wurden Anfang August bei einigen Geräten (Waschmaschine, Trockner, Kühlschrank Küche, Gefrierschrank, TV-Geräte, Kühlschrank Keller, Standby-Verbräuche Multimedia Keller) Messgeräte installiert, um den Verbrauch der einzelnen Geräte zu erfassen. Die komplette Beleuchtung wurde erfasst um das Einsparpotential abschätzen zu können.

Abbildung 4: Auswertung Einzelverbraucher

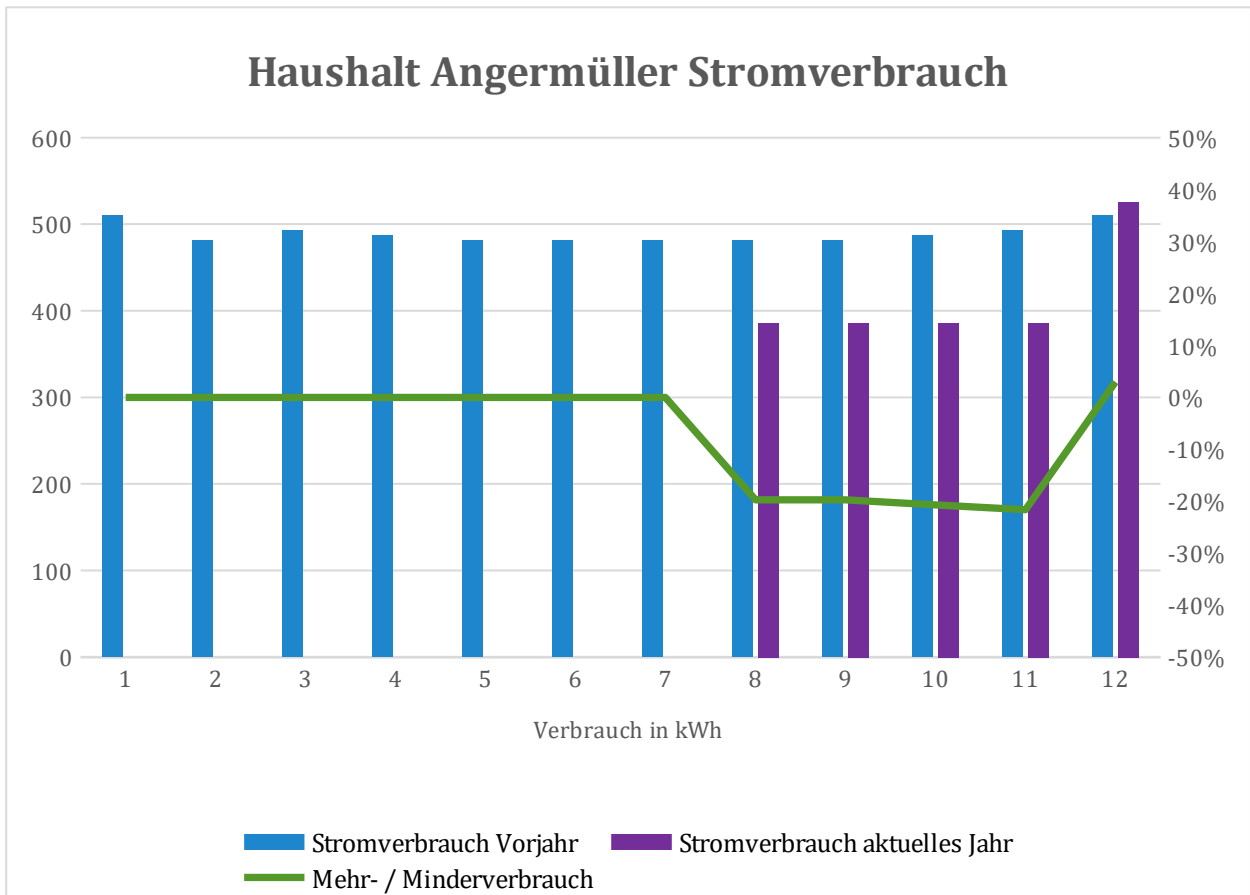
Der Stromverbrauch des Vorjahres (2019) betrug 5.865kWh/a was einem CO₂-Ausstoß von etwa 3.250 kg entspricht.

Der hochgerechnete Jahresverbrauch seit Beginn der Messungen beträgt 5276 kWh, was einer Einsparung von rund 10% entspricht.

Abbildung 5: Stromverbrauch Familie Angermüller

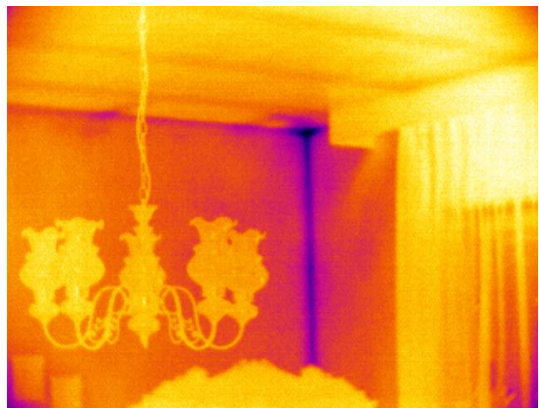
Im Zuge von Thermografieaufnahmen wurden folgende folgende Auffälligkeiten festgestellt:

- Fehlstellen in der Dachdämmung (Marderverbiss)
- Luftundichtigkeiten im Dachbereich
- Konstruktive Wärmebrücken an verschiedenen Bauteilen (Glasbausteine, Wandecken)
- Wärmeverluste an den Heizungs- und Warmwasserleitungen (teilweise keine Dämmung vorhanden)

Abbildung 6: Luftundichtigkeiten Dach + Wärmebrücke Wandecken/Glasbausteine

- Dämmung der Geschosdecke zum Spitzboden bzw. Dämmung des flachen Daches über dem Schlafzimmer / Bad.

Da bisher keine Dampfbremse vorhanden ist (sichtbar auf den Thermografieaufnahmen) wäre ein besonderer Augenmerk auf den Luftdichten und fachgerechten Einbau zu achten.

Beim flachen Dachbereich über Schlafzimmer / Bad ist aufgrund der fehlenden Dampfbremse eigentlich nur eine Dämmung von innen möglich, da ansonsten der komplette Dachbereich erneuert werden müsste. Hier müsste die Deckenverkleidung erneuert werden.

Als kurzfristig umsetzbare Maßnahme wäre eine Optimierung der Heizungsanlage durch hydraulischen Abgleich der Heizungsanlage mit Einbau von voreinstellbaren Thermostatventilen zu empfehlen. In diesem Zug sollten die teilweise ungedämmten Leitungen gedämmt werden.

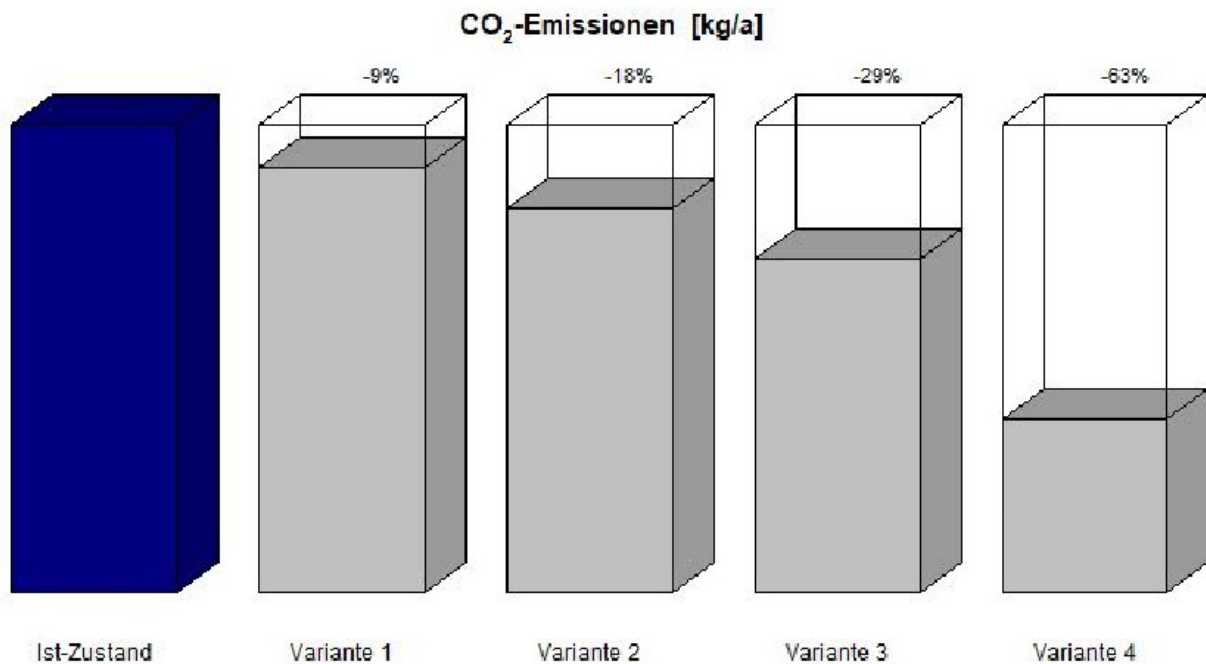
1. Variante 1: Optimierung der Heizungsanlage
2. Variante 2: Dämmung der obersten Geschossdecke / Dach
3. Variante 3: Erneuerung Wärmeerzeuger Gasbrennwert mit solarer Heizungsunterstützung (nicht dargestellt die Umstellung auf Pellets, hier würde sich der CO₂-Ausstoß um 78% verringern)
4. Erneuerung der Fenster und Vollwärmeschutz der Fassade

Abbildung 7: CO₂-Einsparpotential - Variantenvergleich

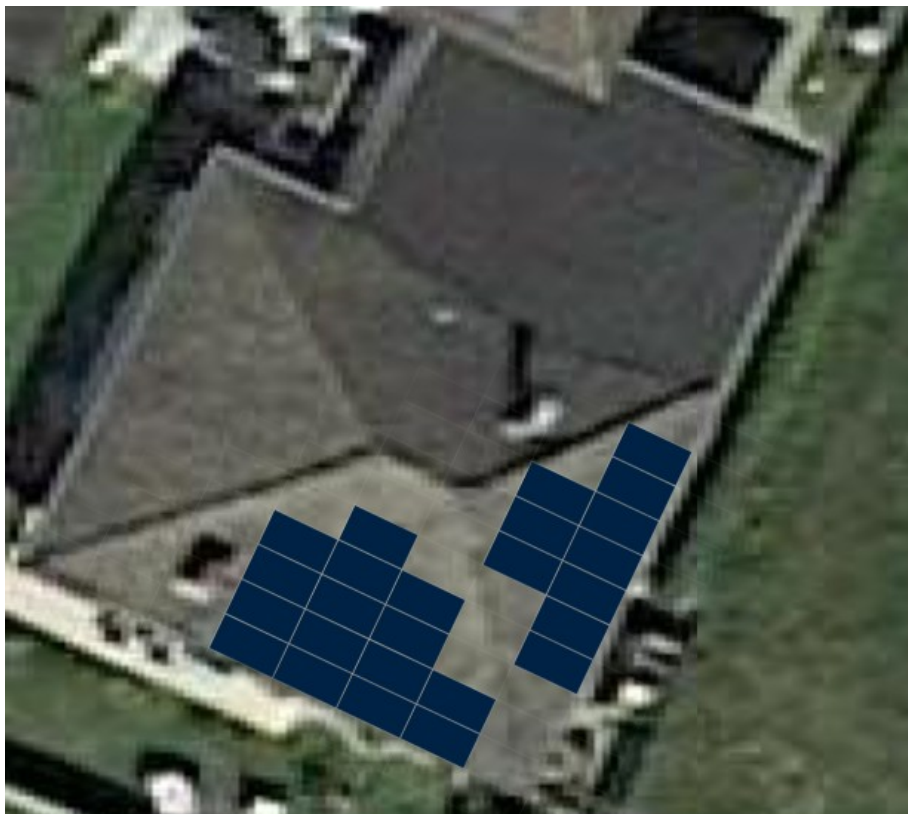
Die Süd-West- und Süd-Ost-Dächer sind zur Nutzung von Sonnenenergie gut geeignet. Es könnten rund 24 Standardmodule mit einer Gesamtleistung eine Anlagengröße von etwa 8,4kWp realisiert werden (überschlägige Auswertung über Luftbild).

Abbildung 9: Dachansicht PV

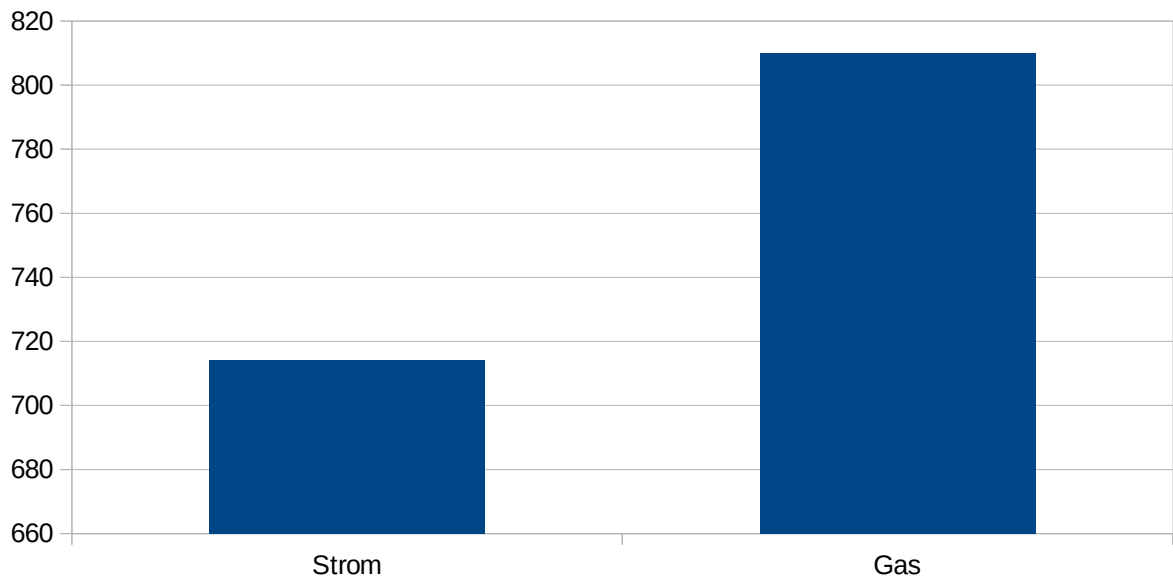
Im Vergleich zum Basisjahr (2019) lässt sich mit den Sofortmaßnahmen und den bereits erzielten Einsparungen der CO₂-Ausstoß um 1.500 kg (26%) senken.

(9% Heizenergie, 14% Beleuchtung, 10% bereits erzielte Einsparung)

Abbildung 10: Einsparpotential CO2 für Sofortmaßnahmen

- Optimierung der Heizungsanlage, hydraulischer Abgleich und Dämmen der Heizungs- und Warmwasserleitungen um Wärmeverluste zu minimieren
- Umrüstung der Beleuchtung auf LED
